# 航空史上,川航式“空中惊魂”不止一次

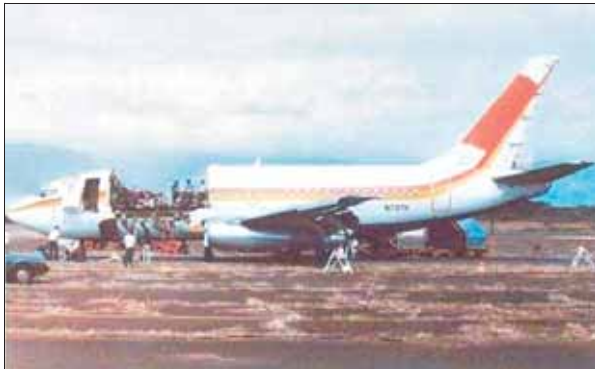
“开了天窗”的美国阿罗哈航空 243 号航班

1988 年 4 月 28 日,往返于夏威夷希洛岛和檀香山的定期航班——阿罗哈航空 243 号运载着 89 名乘客和 5 名机组成员正常起飞。在 7300 米高度巡航时,机体前半部传来巨响,一小块天花板突然爆裂!伴随着巨大气流的冲击,客机上半部外壳被整体掀开并脱离机体,通道上分发航餐的一名空服人员被急速气流卷出机舱,其余乘客虽然被安全带固定在座椅上,但寒冷缺氧且风如刀割的环境,更让他们苦不堪言。

经过了备受煎熬的 13 分钟,在地面人员的配合下,变成“敞篷跑车”的阿罗哈航空 243 号航班紧急降落在附近的卡富鲁伊机场。尽管事故造成 65 名乘客受伤,但仅有被甩出的空服人员死亡,其他人全部生还,堪称“不幸中的大幸”。事后调查发现,这次事故是由于该客机严重老化,机体出现金属疲劳造成的。此后,美国各大航空公司决定淘汰老旧的客机,同时规定一旦到了特定机龄,客机必须接受额外的维修检验,以防类似事件重演。
